# Problemen uit de praktijk

Hans Lelivelt  
Fysische Groep  
LRCB, Nijmegen

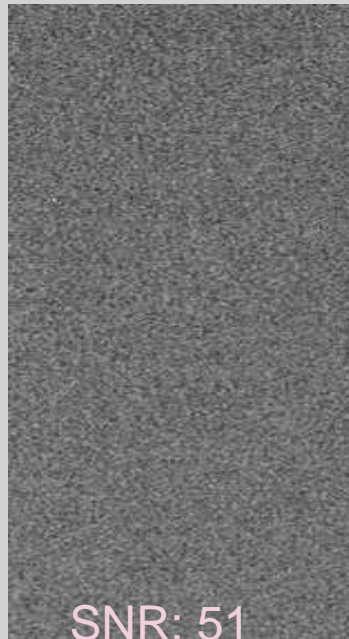
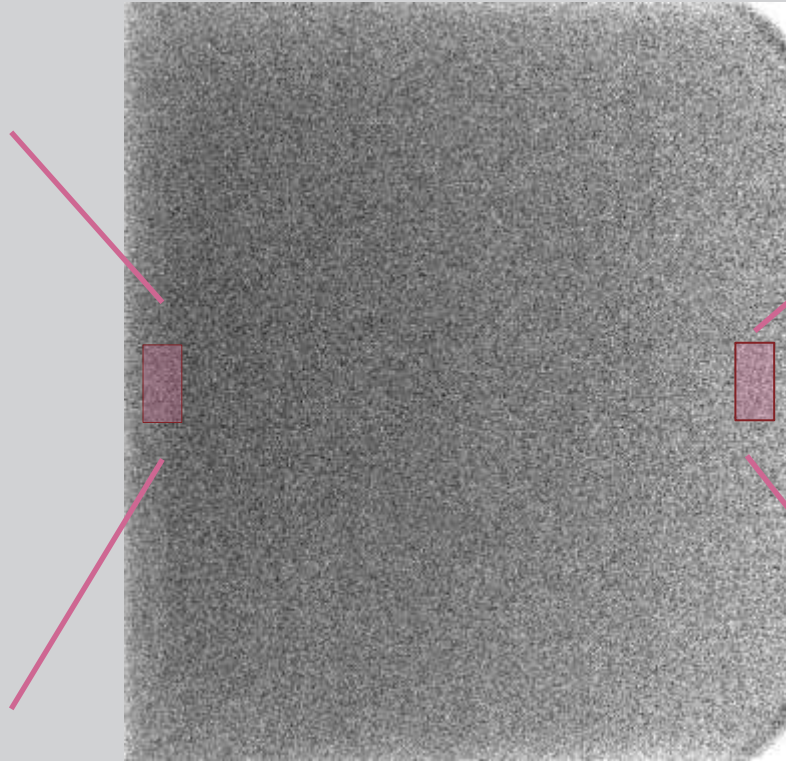
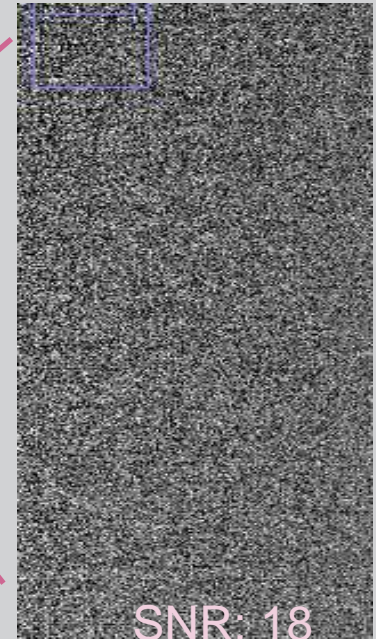
# Groot verschil in SNR door hiel effect

Oorzaak:

Versterkt hieffect na grotere detector en overgang van Mo naar W anode

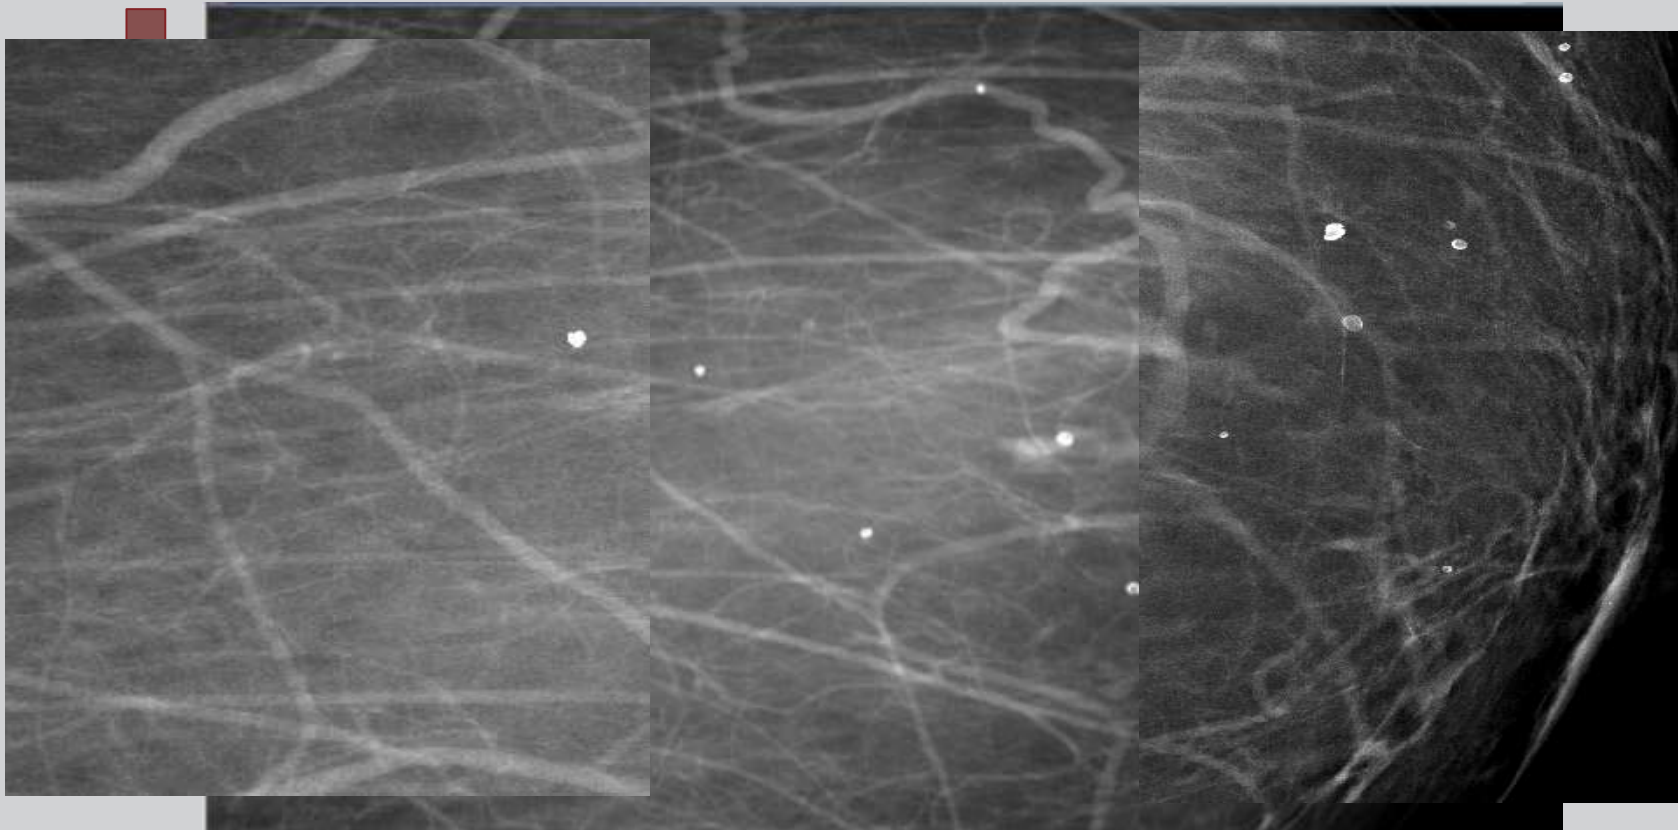
Oorzaak:

Versterkt hieffect na grotere detector en overgang van Mo naar W anode

Oplossing:

Verandering van de ophanging van de buis.

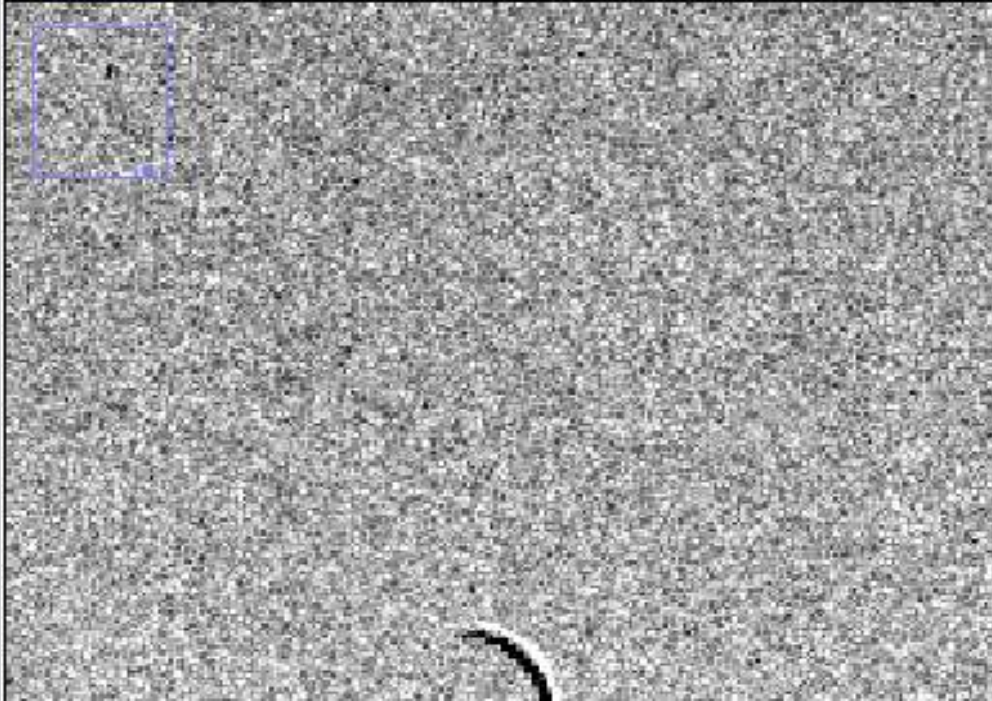
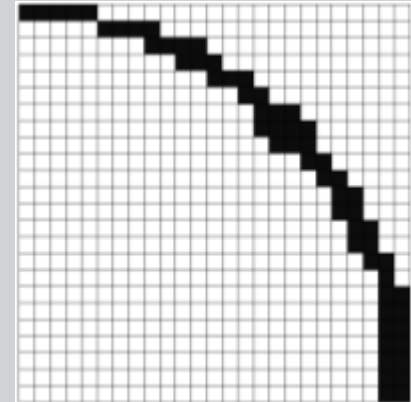
Oorzaak:

Aanwezigheid van vuil op de detector, onder de bucky.

Oplossing:

Het vuiltje is verwijderd en de (flatfield en badpixel) kalibraties zijn opnieuw uitgevoerd.

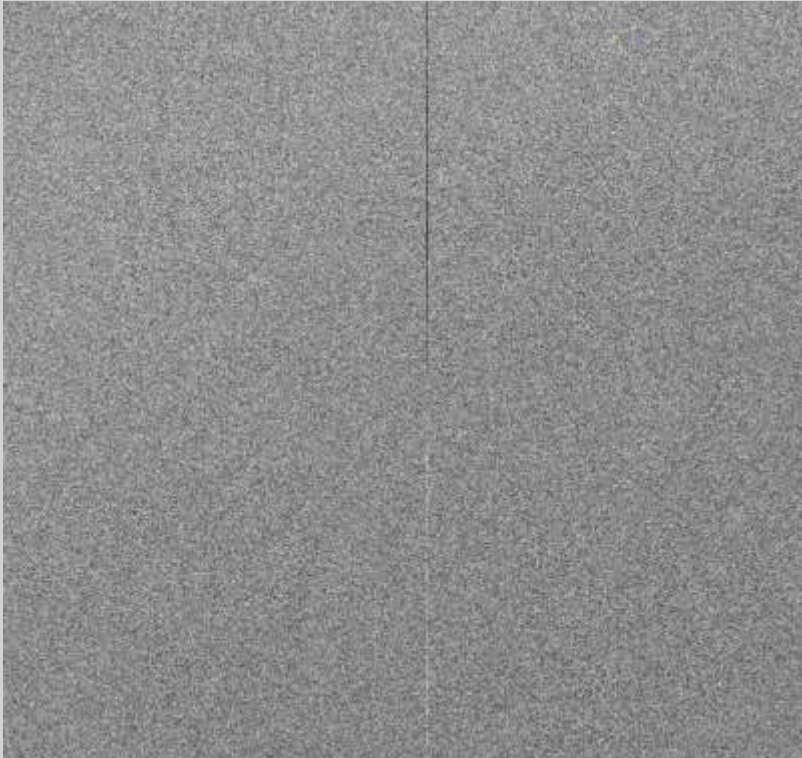
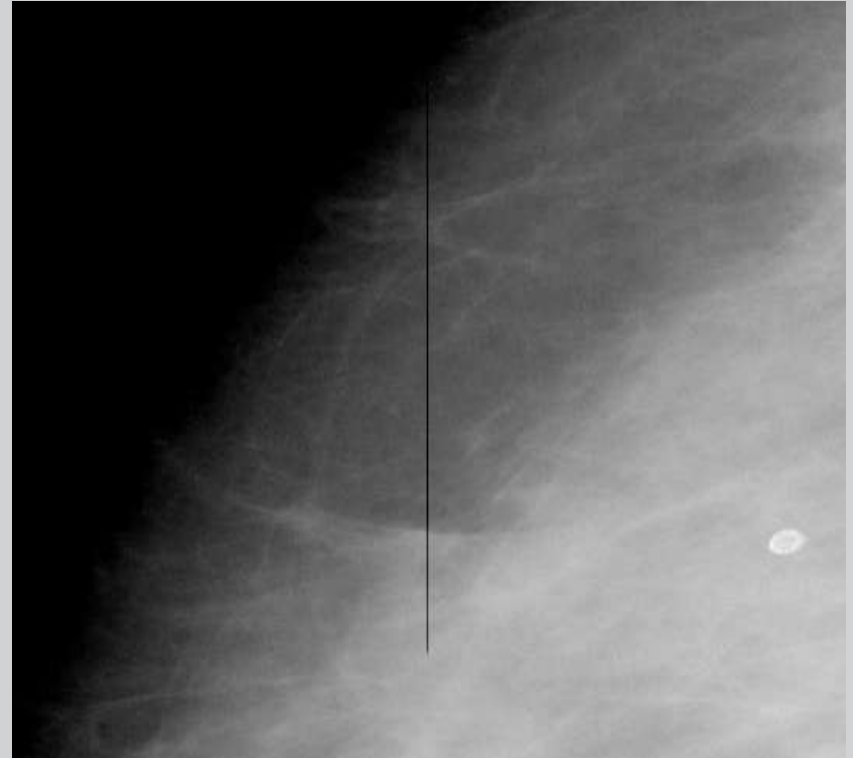
Oorzaak:  
Defect geraakte kolom.

Oplossing:  
Kolom op laten nemen in  
de badpixel map zodat  
deze gereconstrueerd  
wordt.

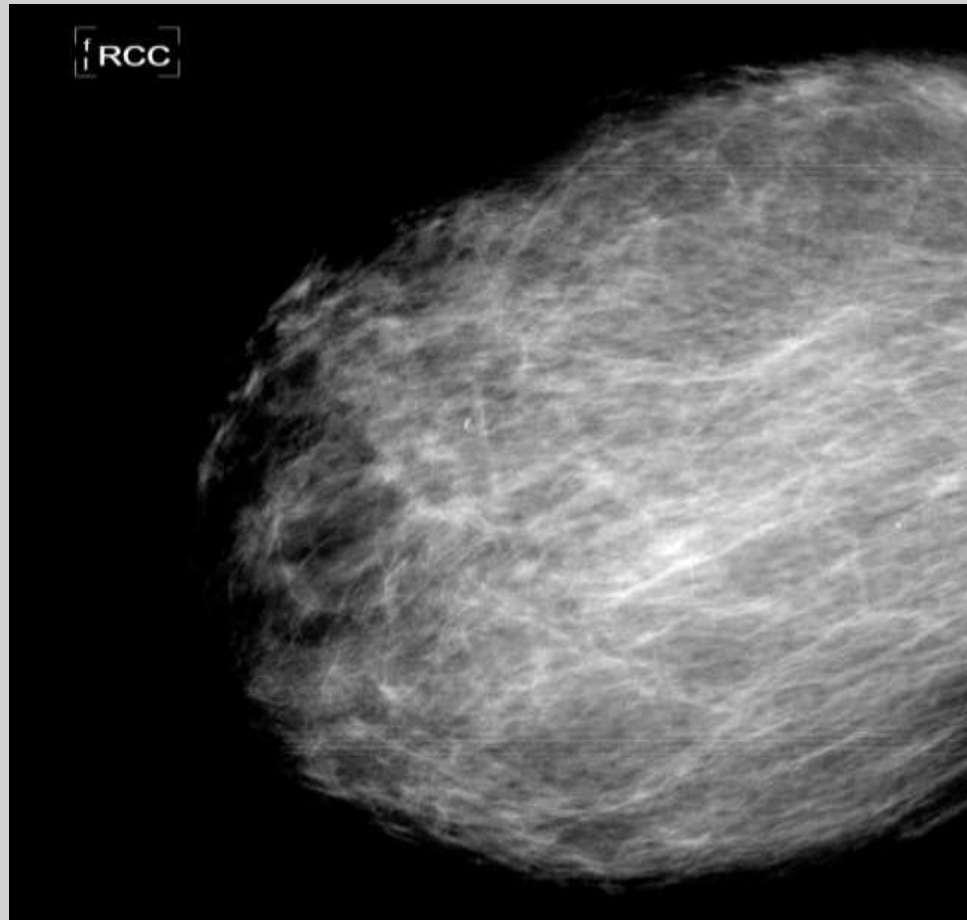
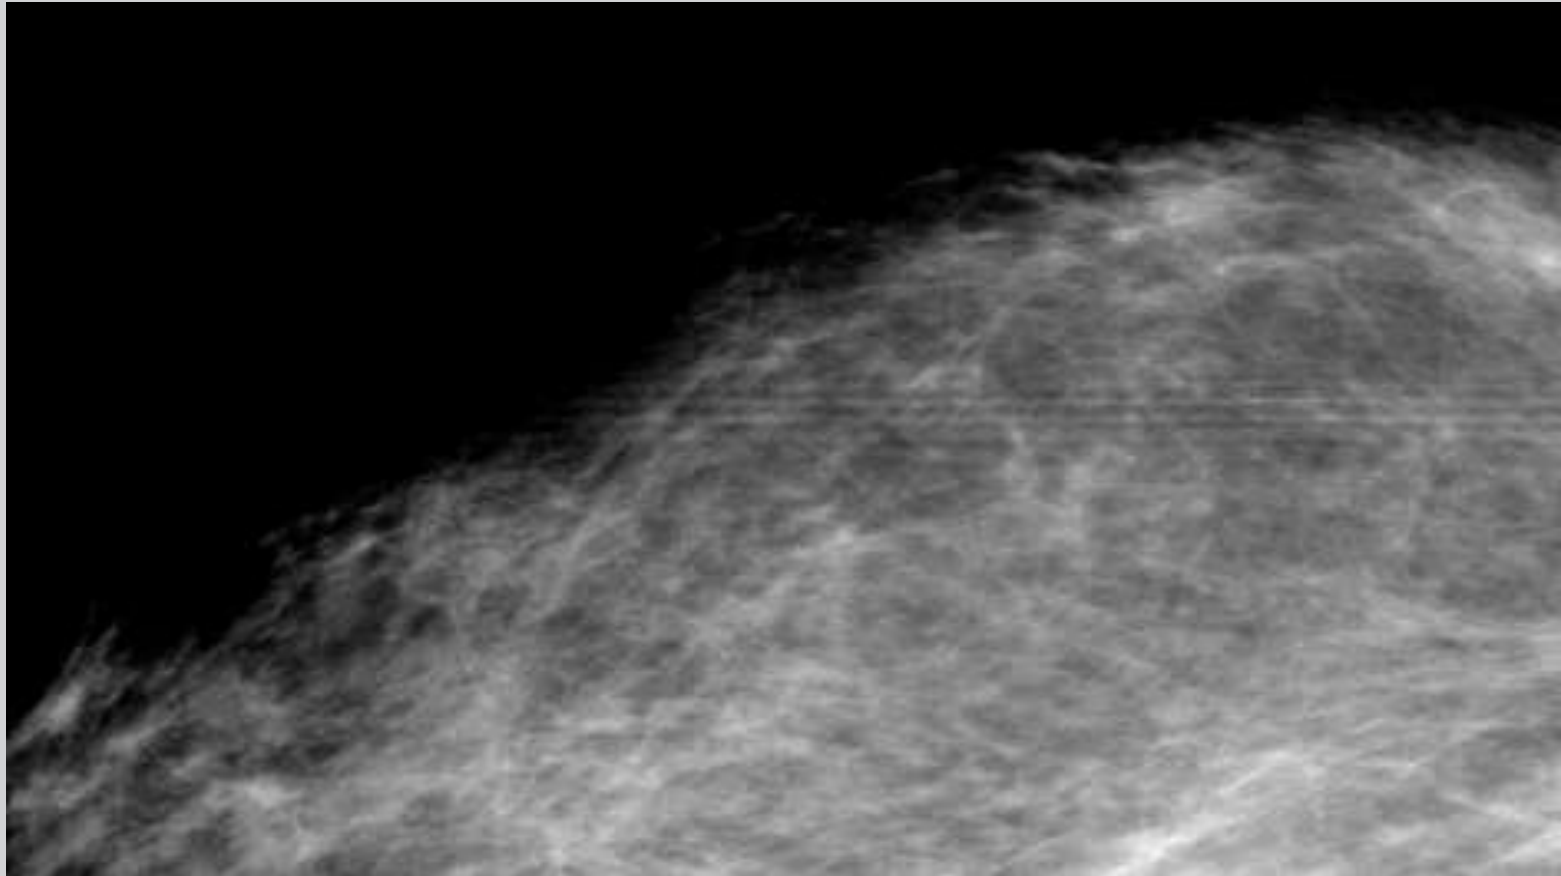
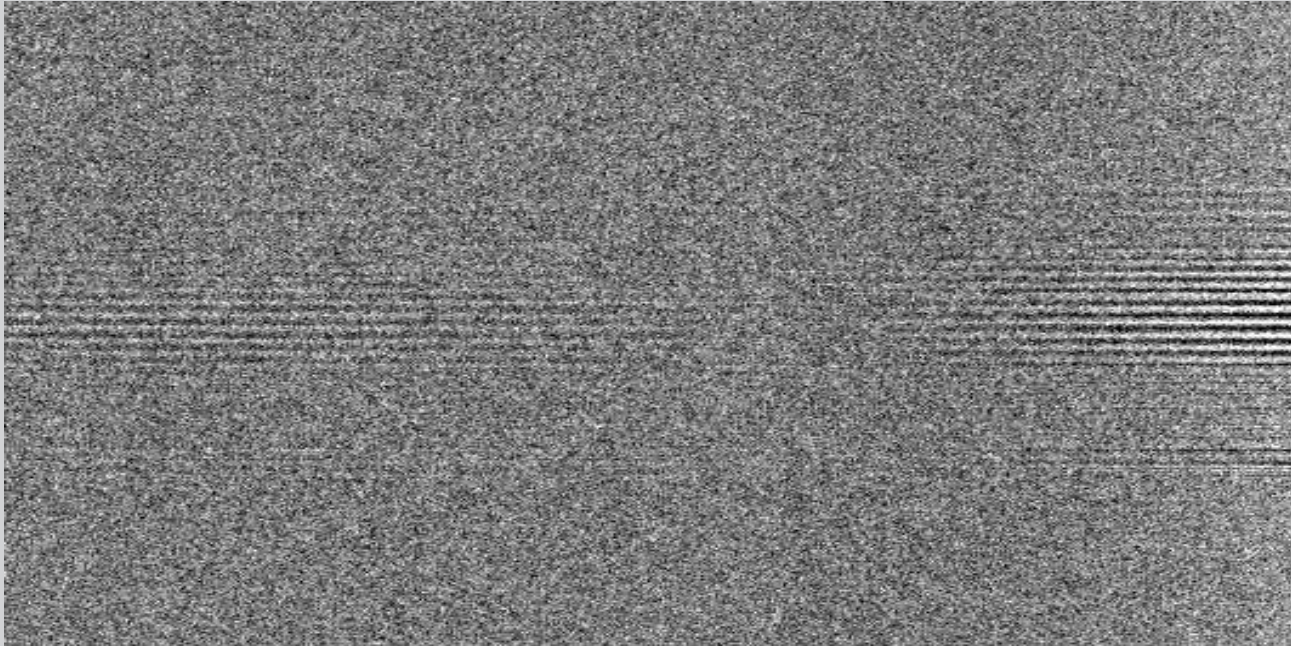
# Symmetrisch lijnartefact door trilling of beweging

Oorzaak:

Trilling/stoten tijdens het uitlezen van de detector.

Oplossing:

Proberen dit te voorkomen.

Opnamen overmaken.

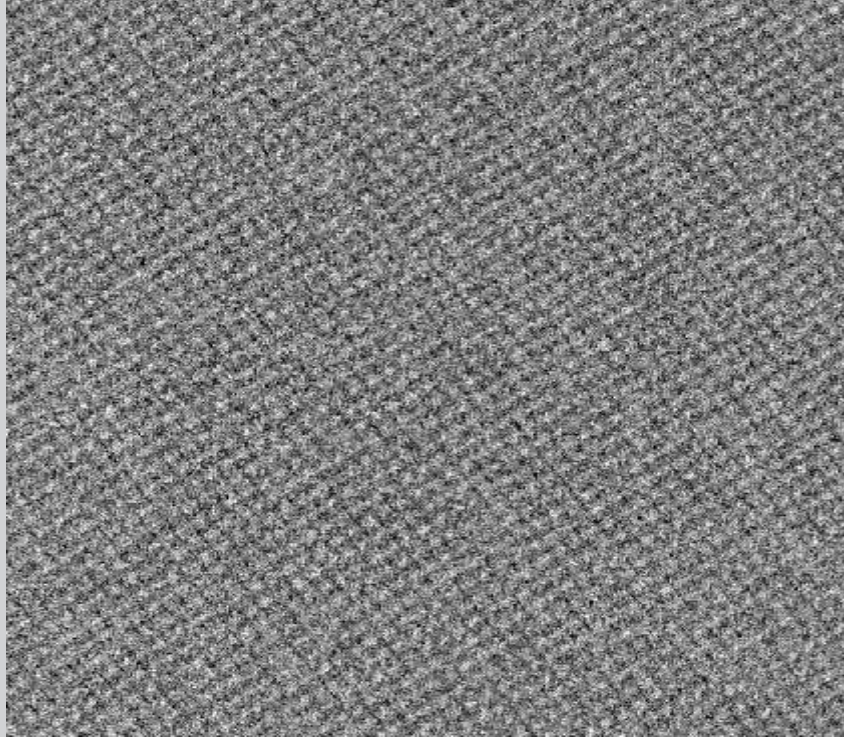
# Niet (goed) bewegend rooster

## Oorzaak:

De beweging van het rooster was niet goed tijdens het maken van opnamen.

## Oplossing:

Firma laten komen om dit te laten verhelpen.

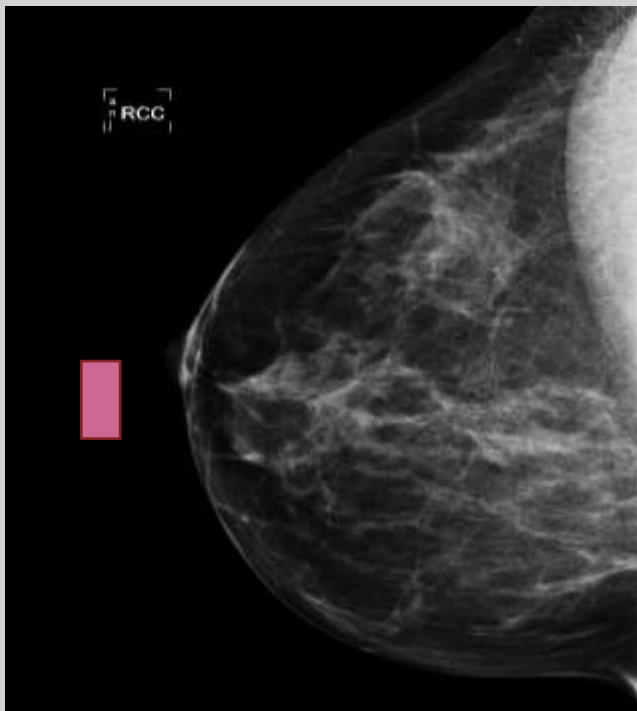
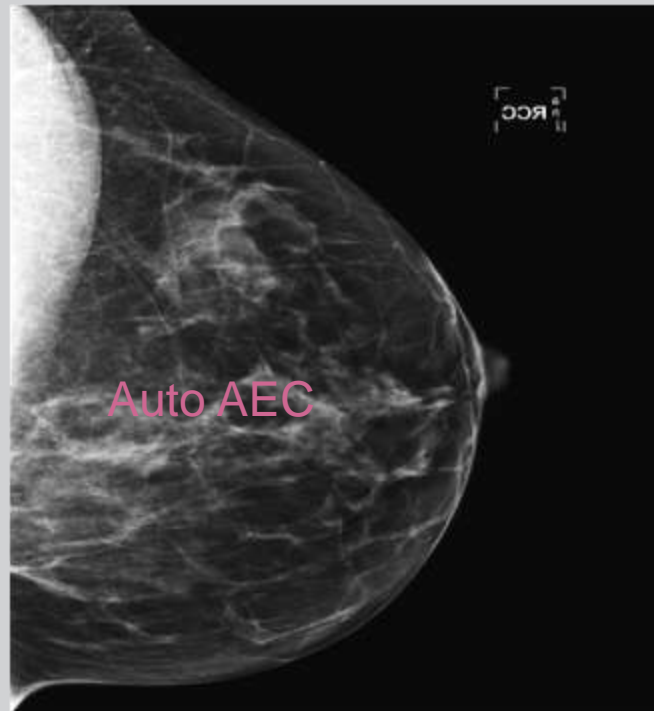
28 kV 29 mAs

29 kV 82 mAs

Oorzaak:

Meetcel keuze 7 i.p.v. Auto.

Oplossing:

Meetcel keuze weer op Auto instellen.

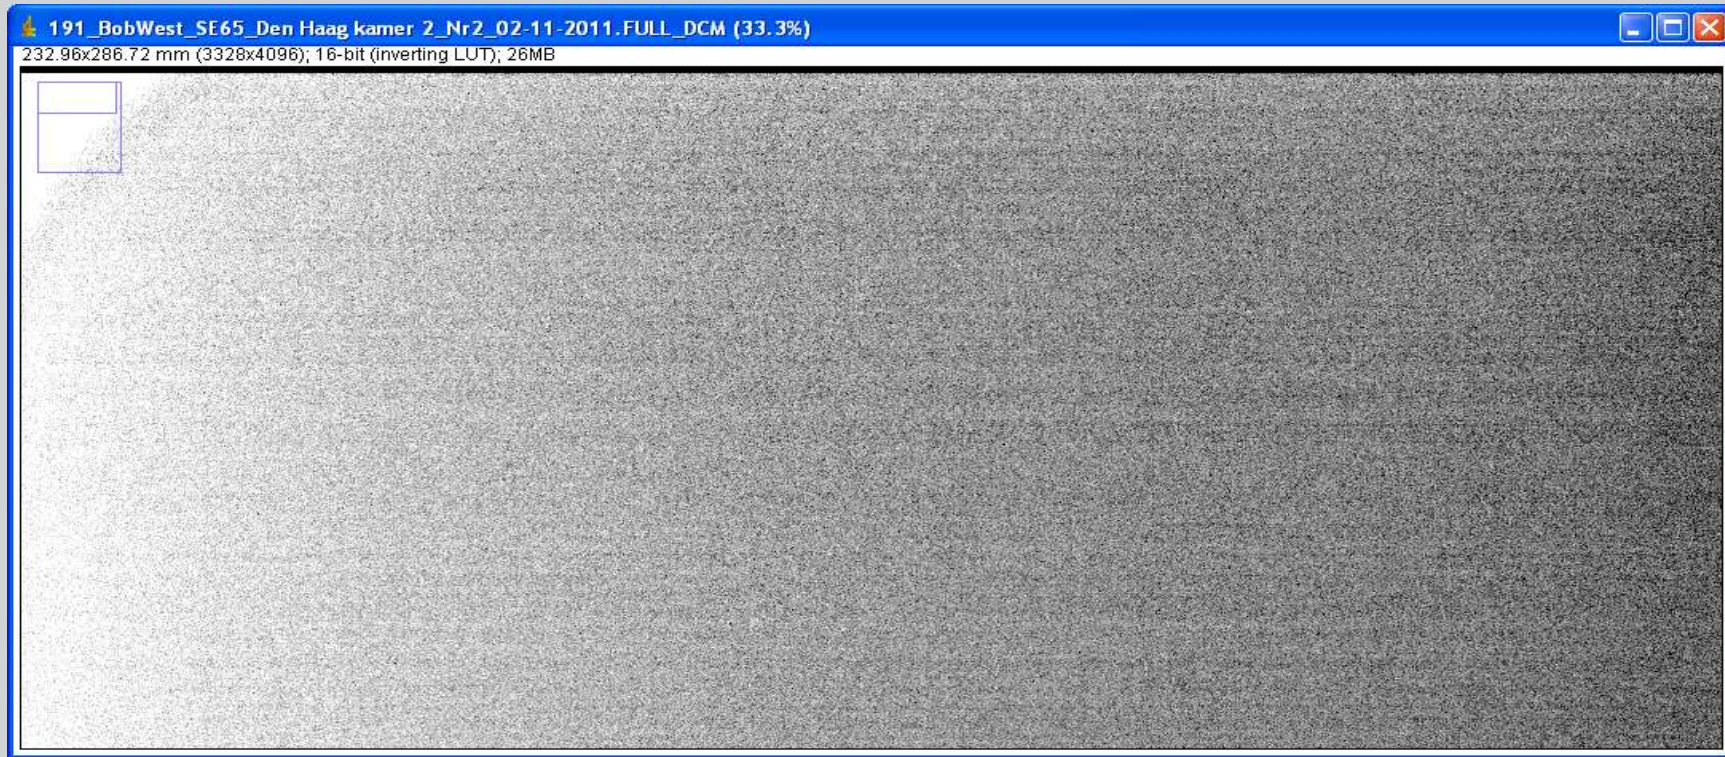
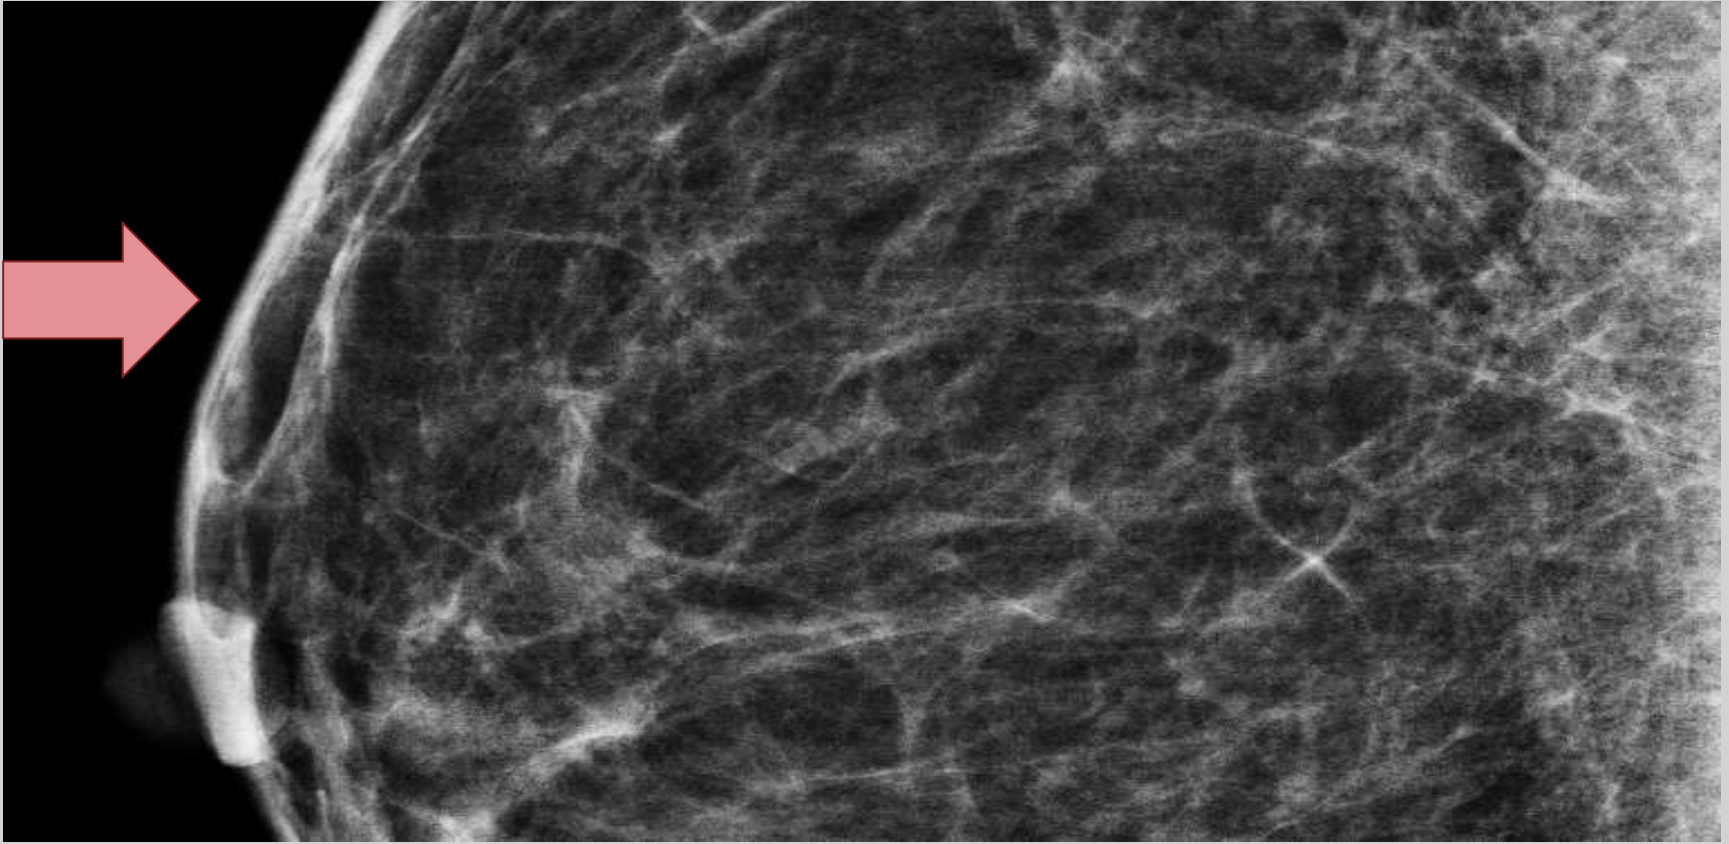
## Oorzaak:

Tijdens kalibratie ERROR melding. Systeem is gereset, kalibratie is mislukt.

## Oplossing:

De laborantes vonden het 1<sup>e</sup> mammogram vreemd uitzien en zijn uitgeweken naar de andere kamer. Na herkalibratie in orde.
